## Building Fire Safety Audit at Faculty X, University of Indonesia, Year 2006

## AUDIT SARANA PRASARANA PENCEGAHAN PENANGGULANGAN DAN TANGGAP DARURAT KEBAKARAN DI GEDUNG FAKULTAS X UNIVERSITAS INDONESIA TAHUN 2006

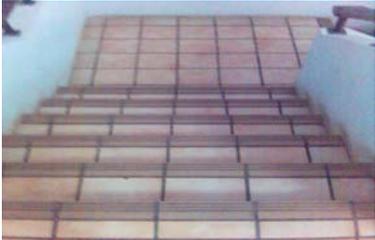
Pada bangunan di Fakultas X-Universitas Indonesia terdapat sarana jalan keluar yang dibuat secara permanen dan menyatu dengan bangunan, yaitu berupa jalur utama dari bangunan tersebut yang terbuat dari beton yang berfungsi sebagai jalur penyelamatan. Tangga ini mempunyai lebar 200 cm, injakan kaki 25 cm dan tinggi injakan 15 cm. Secara umum semua gedung A,B,C,D,F,G di fakultas ini mempunyai jalan keluar umum, namun tidak ada atau tersedia jalan khusus untuk kejadian kebakaran (Gambar 1).

Tangga yang dipakai untuk menghubungkan antar lantai yang sudah memenuhi syarat untuk seluruh gedung.

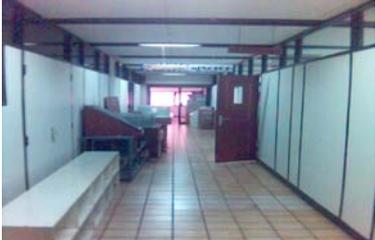
<u>Jalur Keluar</u> Jalur keluar antar ruangan yang bebas hambatan (Gedung C)

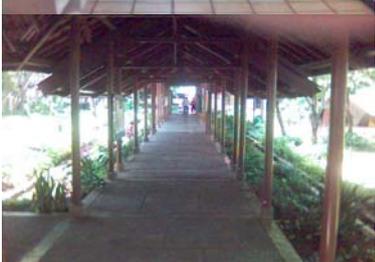
<u>Jalur Pejalan Kaki</u> Jalur pejalan kaki antar gedung

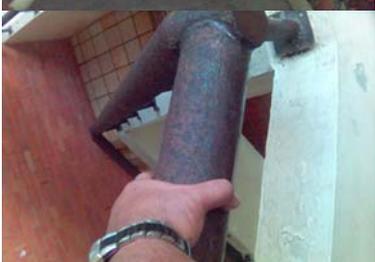
<u>Pegangan anak tangga</u> Pegangan anak tangga yang tersedia diseluruh gedung
