The Zonation of Abrasion Speed Characteristics and its Handling Technique of Jalinbar of North Bengkulu as Vital Band Transportation

ZONASI KARAKTERISTIK KECEPATAN ABRASI DAN RANCANGAN TEKNIK PENANGANAN JALAN LINTAS BARAT BENGKULU BAGIAN UTARA SEBAGAI JALUR TRANSPORTASI VITAL

The Zonation of Abrasion Speed Characteristics and its Handling Technique of Jalinbar of North Bengkulu as Vital Band Transportation. Jalinbar Bengkulu is a vital infrastructure for traffic service, goods, agriculture products, mining, plantation and oils distribution. Abrasion due to scour of seawater often make these roads jammed and disrupts the peoples economy movement. The aims of this research was to investigate the abrasion speed of all segment of Jalinbar. The research method was a combination of two methods: A determination of swash energy of sea water using photometer and determination of rocks binding energy using douche method. The result shows that the maximum abrasion speed was in north area of Bengkulu beach, occurred in Air Dikit I, Urai I, and Urai II. The abrasion speed was 2-2,5 m/year. The other abrasion speed occurred in Air Petai, Palik, Pekik Nyaring in 0,5-1 m/year. On the other hand,

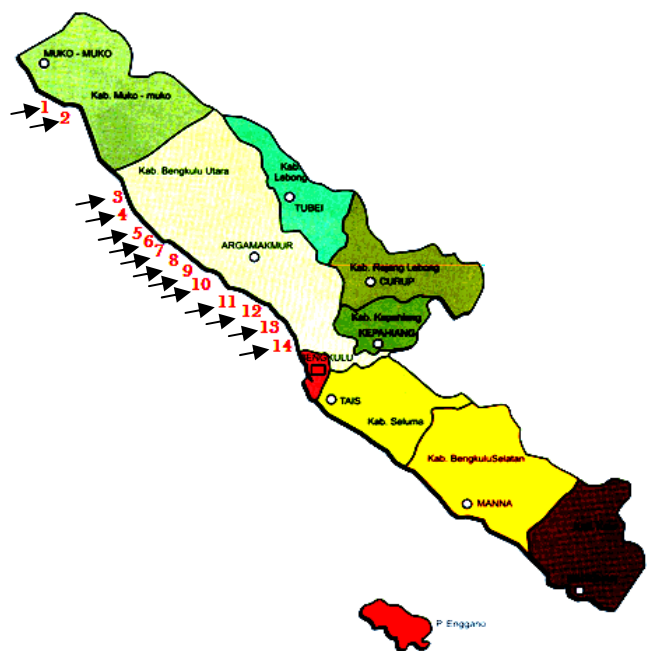
Gambar 3. Peta Lokasi Abrasi di Jalinbar Bengkulu Bagian Utara (→1-14 adalah Lokasi Terjadinya Abrasi)

Kecepatan abrasi di Jalinbar bagian utara rata-rata berkisar antara 1-2,5 meter/tahun, kemudian jarak tepi pantai ke tengah Jalinbar sangat bervariasi, yaitu untuk Air Dikit I dan Air Dikit II tidak ada jarak sama sekali karena tepi pantai sudah sampai badan jalan akibat abrasi. Untuk Air Petai, Ketahun, Selolong, Air Serangan I, Urai I, Kota Agung, Ulu Danau jarak tepi pantai ke tengah Jalinbar rata-rata 20–25 meter, kemudian untuk Air Serangai I dan Urai II jarak tepi pantai ke Jalinbar rata-rata 2,5 meter, sedangkan untuk daerah lainnya rata-rata 30–50 meter. Ketinggian *swash* lokasi terabrasi ini rata-rata 60 cm walaupun pada lokasi tertentu seperti Urai I ketinggian *swash* mencapai 85 cm, dan panjang jalan terabrasi terkecil terjadi di lokasi Urai II, yaitu 50 cm sedangkan terpanjang terjadi di lokasi Air Dikit I, yaitu sejauh 2 km. Lokasi abrasi di Jalinbar Bengkulu bagian utara ditunjukkan Gambar 3 dengan penomoran lokasi mengacu pada Tabel 1.

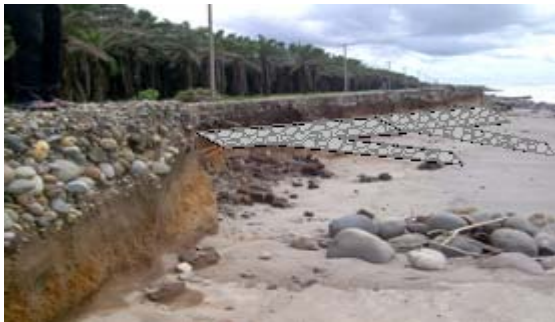
Gambar 4. Teknik Penanganan di Air Dikit II

Demikian juga abrasi yang terjadi di sepanjang pantai Air Dikit II, di lokasi ini kecepatan abrasi sedikit lebih kecil yaitu antara 1,5–2 meter/tahun, pantai yang mengalami abrasi lebih pendek sehingga gelombang laut dan arus tidak begitu leluasa mengerus badan Jalinbar. Di lokasi ini juga ditemukan batuan napal di depan garis pantai sehingga arus laut tidak langsung menyentuh bagian bawah Jalinbar. Pantai Air Dikit I dan Air Dikit II tidak memiliki hamparan pasir yang cukup lebar yang dapat berfungsi sebagai peredam gelombang laut sebelum membentur badan Jalinbar. Oleh karena itu pemasangan *groin* dan *jetty* menjadi mutlak dilakukan sebelum Jalinbar putus. Pasir di tepi pantai selain dapat menimbulkan *friction* (mengerem) saat gelombang laut melaju, juga memiliki pori-pori berupa ruangan diantara butiran pasir yang dapat berfungsi sebagai penyerap air laut yang sedang bergerak, sehingga kecepatan dan energinya akan menurun secara bertahap. Pengaruh medan gelombang terhadap kecepatan dan arah arus akan mendistribusikan sedimen transport di area pemecah gelombang (*breakwater*) sampai garis pantai. Karakteristik gelombang yang mempunyai periode 3, 5, dan 7 detik merupakan pemicu mundurnya garis pantai 1,5 m/tahun [11].

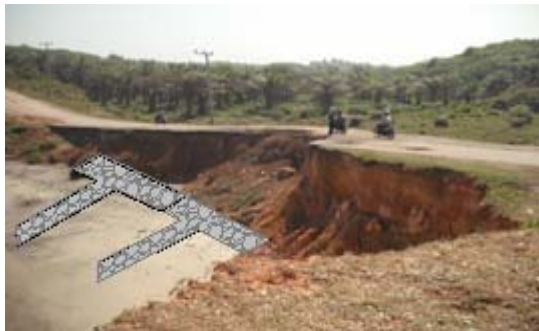
Gambar 5. Teknik Penanganan di Lokasi Urai II

Teknik penanganan untuk lokasi Urai II adalah dengan *jetty* dari batu konglomerat alam dengan panjang minimal 20 meter dari ujung *groin* terdepan, seperti yang dapat dilihat pada Gambar 5. Abrasi di lokasi Urai II sudah sangat parah dan telah memotong badan jalan Jalinbar, sehingga harus dibangun *groin* dan *jetty* untuk menahan hantaman gelombang laut, setelah badan jalan dibangun lagi. Sebenarnya di lokasi ini sudah ada hamparan pasir pantai sekitar 10 meter lebarnya tetapi tidak mampu meredam gelombang laut karena kondisi

struktur morfologi garis pantainya yang berupa teluk. Di sebelah kiri dan kanan teluk Urai II ini berupa bukit terjal dengan ketinggian antara 20–25 meter yang sebagian juga telah terabrasi. Akibat kondisi tersebut energy gelombang laut terakumulasi menyatu menuju badan Jalinbar, disamping itu di sebelah timur badan jalan berupa rawa-rawa dengan komposisi batuan yang sangat lemah. Sedangkan untuk lokasi Air Serangai II teknik penanganannya adalah dengan *gabion*, *groin* dari batu konglomerat alam minimal lebar 5–10 meter sejajar jalan dan *jetty* dengan panjang minimal 15 meter dari ujung *groin* terdepan seperti pada Gambar 6. Abrasi di lokasi Air Serangai II sudah mengikis aspal 15–30 meter dan sangat unik karena Jalinbar terabrasi di tempat ini memiliki ketinggian antar 10–15 meter berada di tikungan tajam yang membelok dengan sudut 60 derajat dan langsung kontak dengan air laut di bagian bawahnya dengan hamparan pasir hanya 2 meter lebarnya. Akibat abrasi di tempat ini membentuk lereng terjal dengan sudut kemiringan hampir 90 derajat, seperti tebing yang baru longsor ke laut. Pembuatan *groin* di lokasi Serangai II ini dimaksudkan untuk membendung laju gelombang laut, sedangkan *jetty* digunakan untuk melemahkan energi gelombang laut sehingga mudah dibendung oleh *groin*. Paduan *jetty* dan *groin* ini diharapkan akan menjadi pemicu terbentuknya penambahan sedimentasi pasir sehingga lebarnya dapat mencapai lebih dari 15 meter dari semula yang hanya 2 meter. *Gabion* diperlukan untuk menyangga tebing jalinbar yang tingginya antara 10–15 meter agar tidak runtuh karena Jalinbar ini dilalui truk dengan muatan Batubara dan Kelapa Sawit yang mencapai bobot 30 ton. Menurut Yudhicara [13], erosi dan perubahan garis pantai di Takisung Kalimantan Selatan, merekomendasikan bahwa salah satu alternatif pemecahan penanggulangan erosi pantai adalah perbaikan *jetty*, memperpanjang *groin*, dan penambahan tembok vertikal (*gabion*) pada garis pantai Takisung. Penggunaan batuan untuk pelindung pantai ini hendaknya dengan bronjong kawat atau konstruksi beton yang kuat, sehingga apabila dilanda tsunami selain meredam gelombang juga tidak menimbulkan bencana baru. Bongkah-bongkah batuan yang lepas akan mudah terbawa gelombang tsunami dan menjadi alat penghancur yang sangat mematikan bila menimpa rumah-rumah penduduk dan manusia.

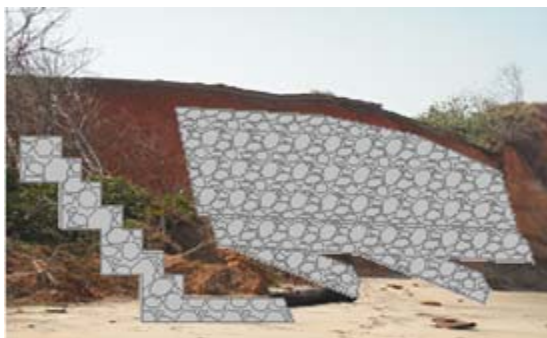
Gambar 6. Teknik Penanganan di Lokasi Air Serangai II

kecuali di Air Dikit dan Urai I hanya menggunakan *jetty* sedangkan Air Serangai II menggunakan *groin*, *jetty* dan *gabion*.
